MÉTHODES ET LIMITES DE DÉTECTION DES FISSURES SUR OUVRAGES PAR CND

Olivier ANTERRIEU
Ing. géophysicien, Ph.D

Objectif : Evaluer la capacité et la pertinence des méthodes CND pour détecter des délaminations subhorizontales suspectées au sein du tablier de l'ouvrage

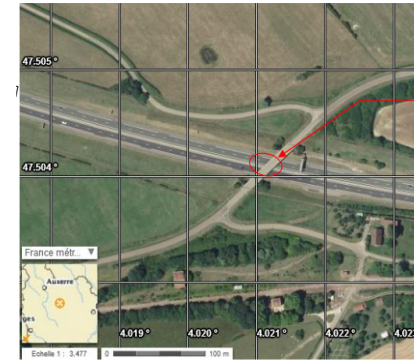
Ouvrage étudié

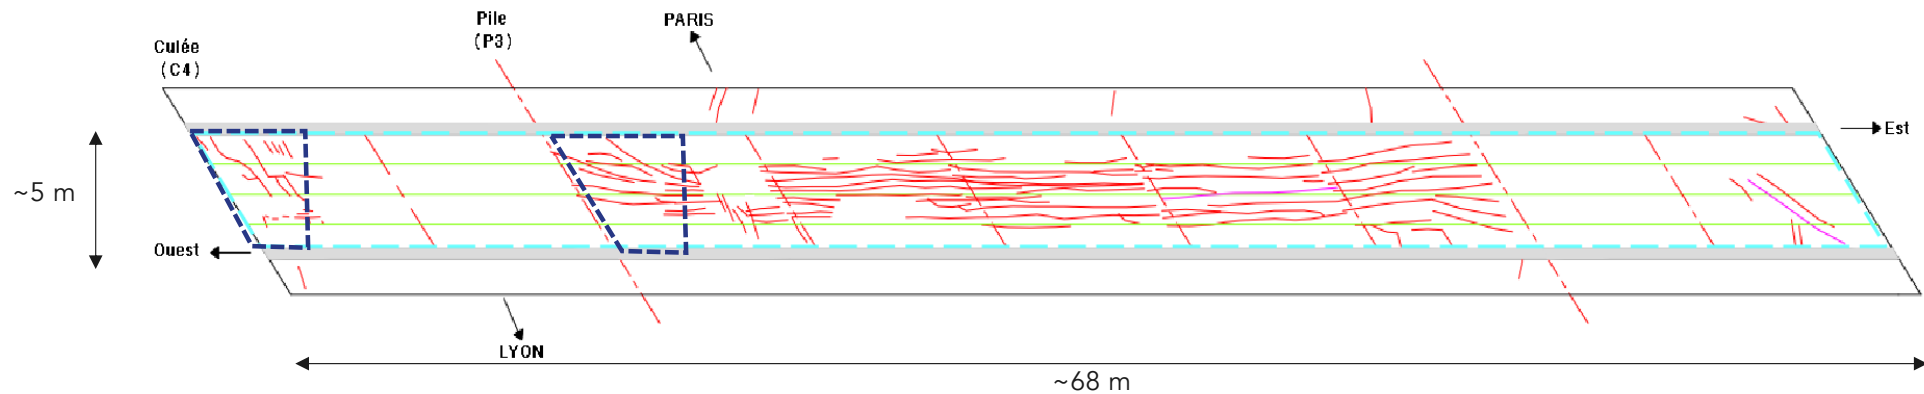
Relevé de fissuration en sous-face du tablier

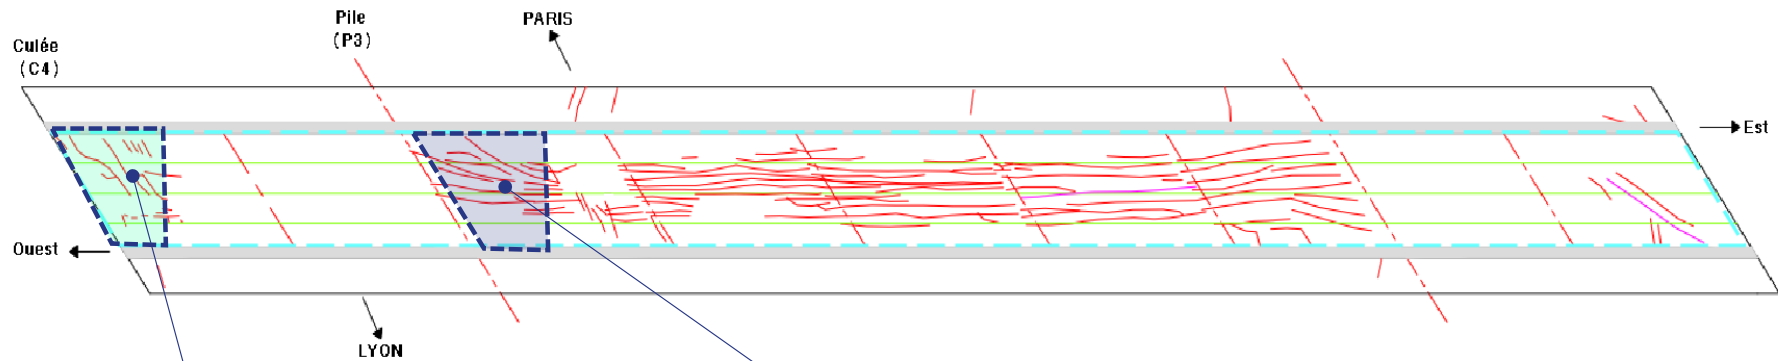
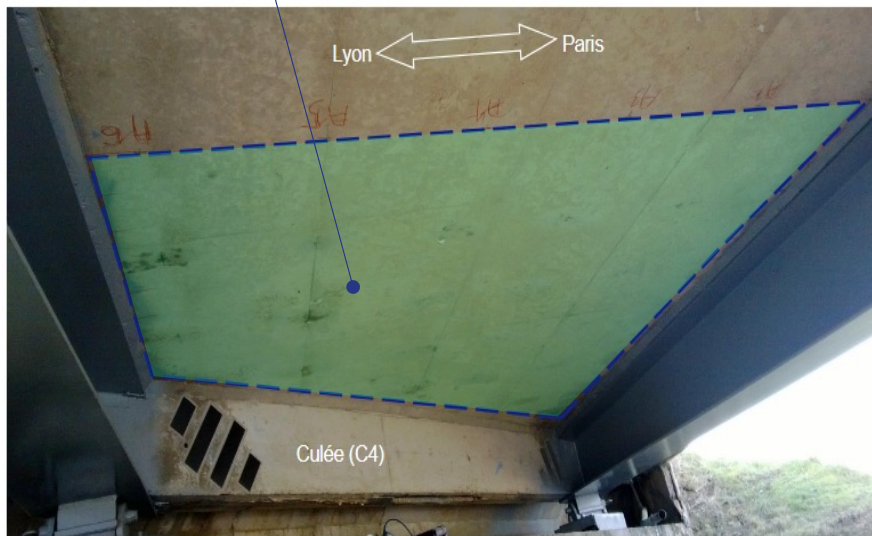
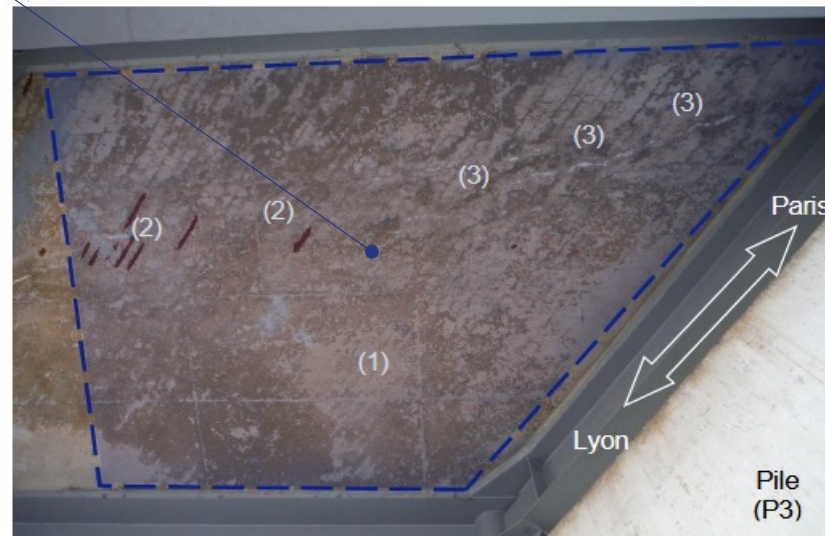
- (1) Faïençage dans l'axe des armatures
- (2) Epaufures avec armatures apparentes
- (3) Fissure avec efflorescence de calcite

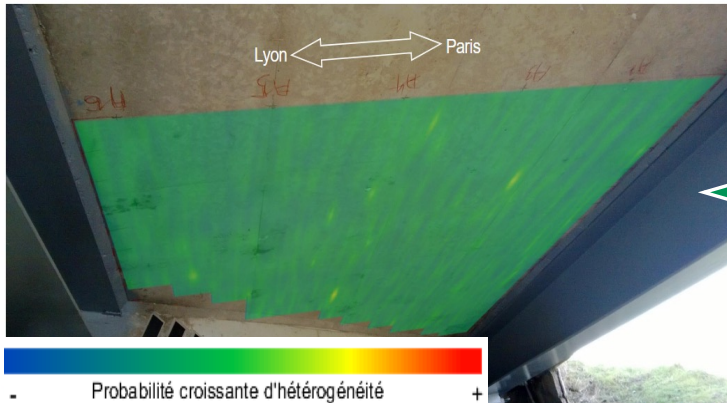
Radar
(3 GHz)

- **Dans l'exemple présenté (recherche de délaminations):**
 - Radar HF : résultats plus probants en surface qu'en sous-face / Grand rendement ($> 100 \text{ m}^2/\text{h}$)

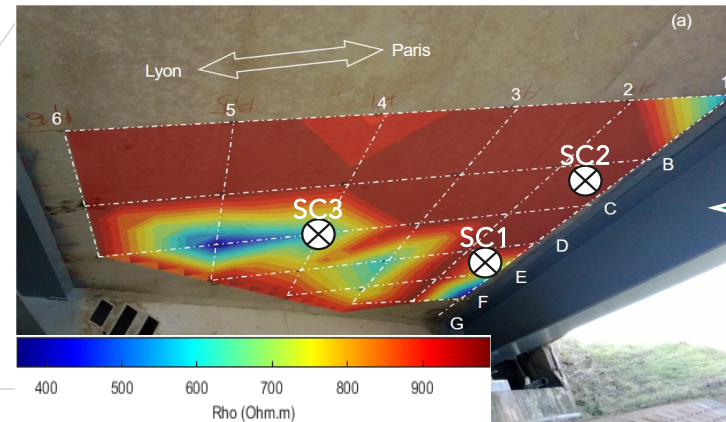
Résistivité
(Wenner)

- Anomalies US : Fissures sub-verticales + interconnexion vacuolaire plus importante en SC1 et SC2 qu'en SC3?
- Anomalies Rho : élevé (béton plus sec et/ou carbonaté) vs. faible (+ humide en surface)

- Résistivité : Aide à l'appréciation d'un contexte (humidité, carbonatation, etc.) / Faible rendement ($\sim 10 \text{ m}^2/\text{h}$)
 - US : intrinsèquement la plus adaptée sur le principe physique / Très sensible aux fissures superficielles en méthode indirecte / faible rendement ($\sim 10 \text{ m}^2/\text{h}$)

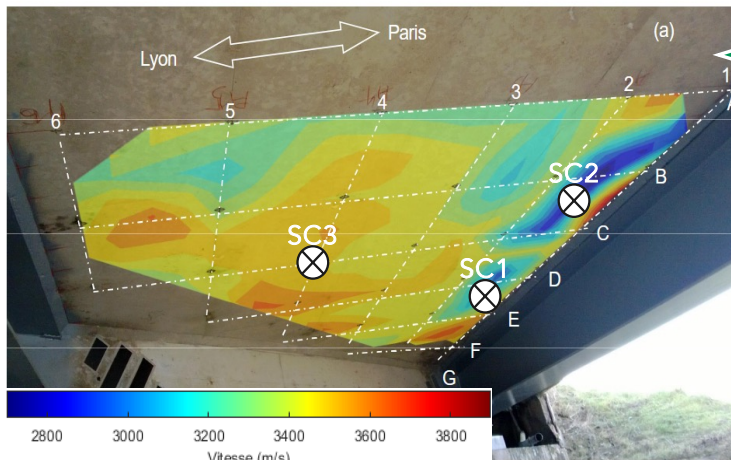
US indirect
(75 x 75 cm)

Béton non délaminé +
quelques vacuoles

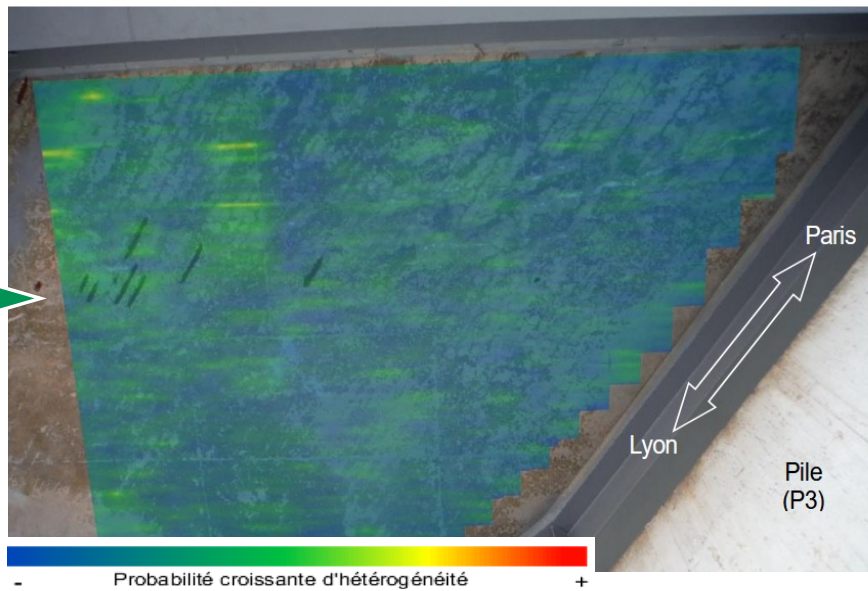
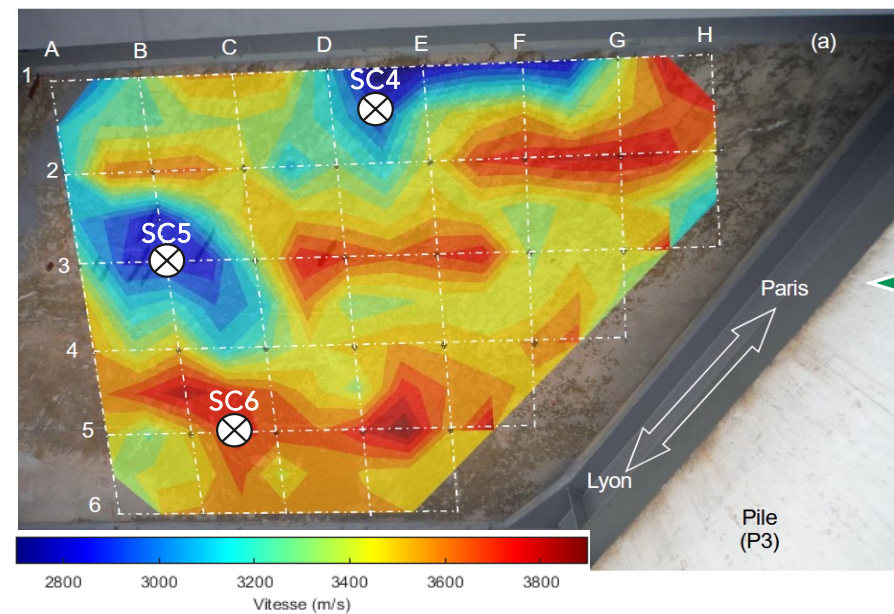
Radar
(3 GHz)

US indirect
(75 x 75 cm)

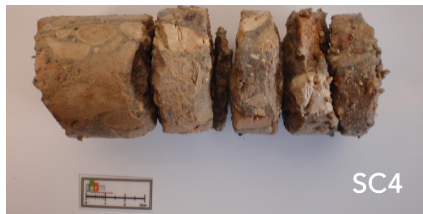
SC4
Délaminé / toute longueur + qq
vacuoles

SC5
Délaminé / toute longueur + qq
vacuoles

SC6
Délaminé en fond de trou + qq
vacuoles

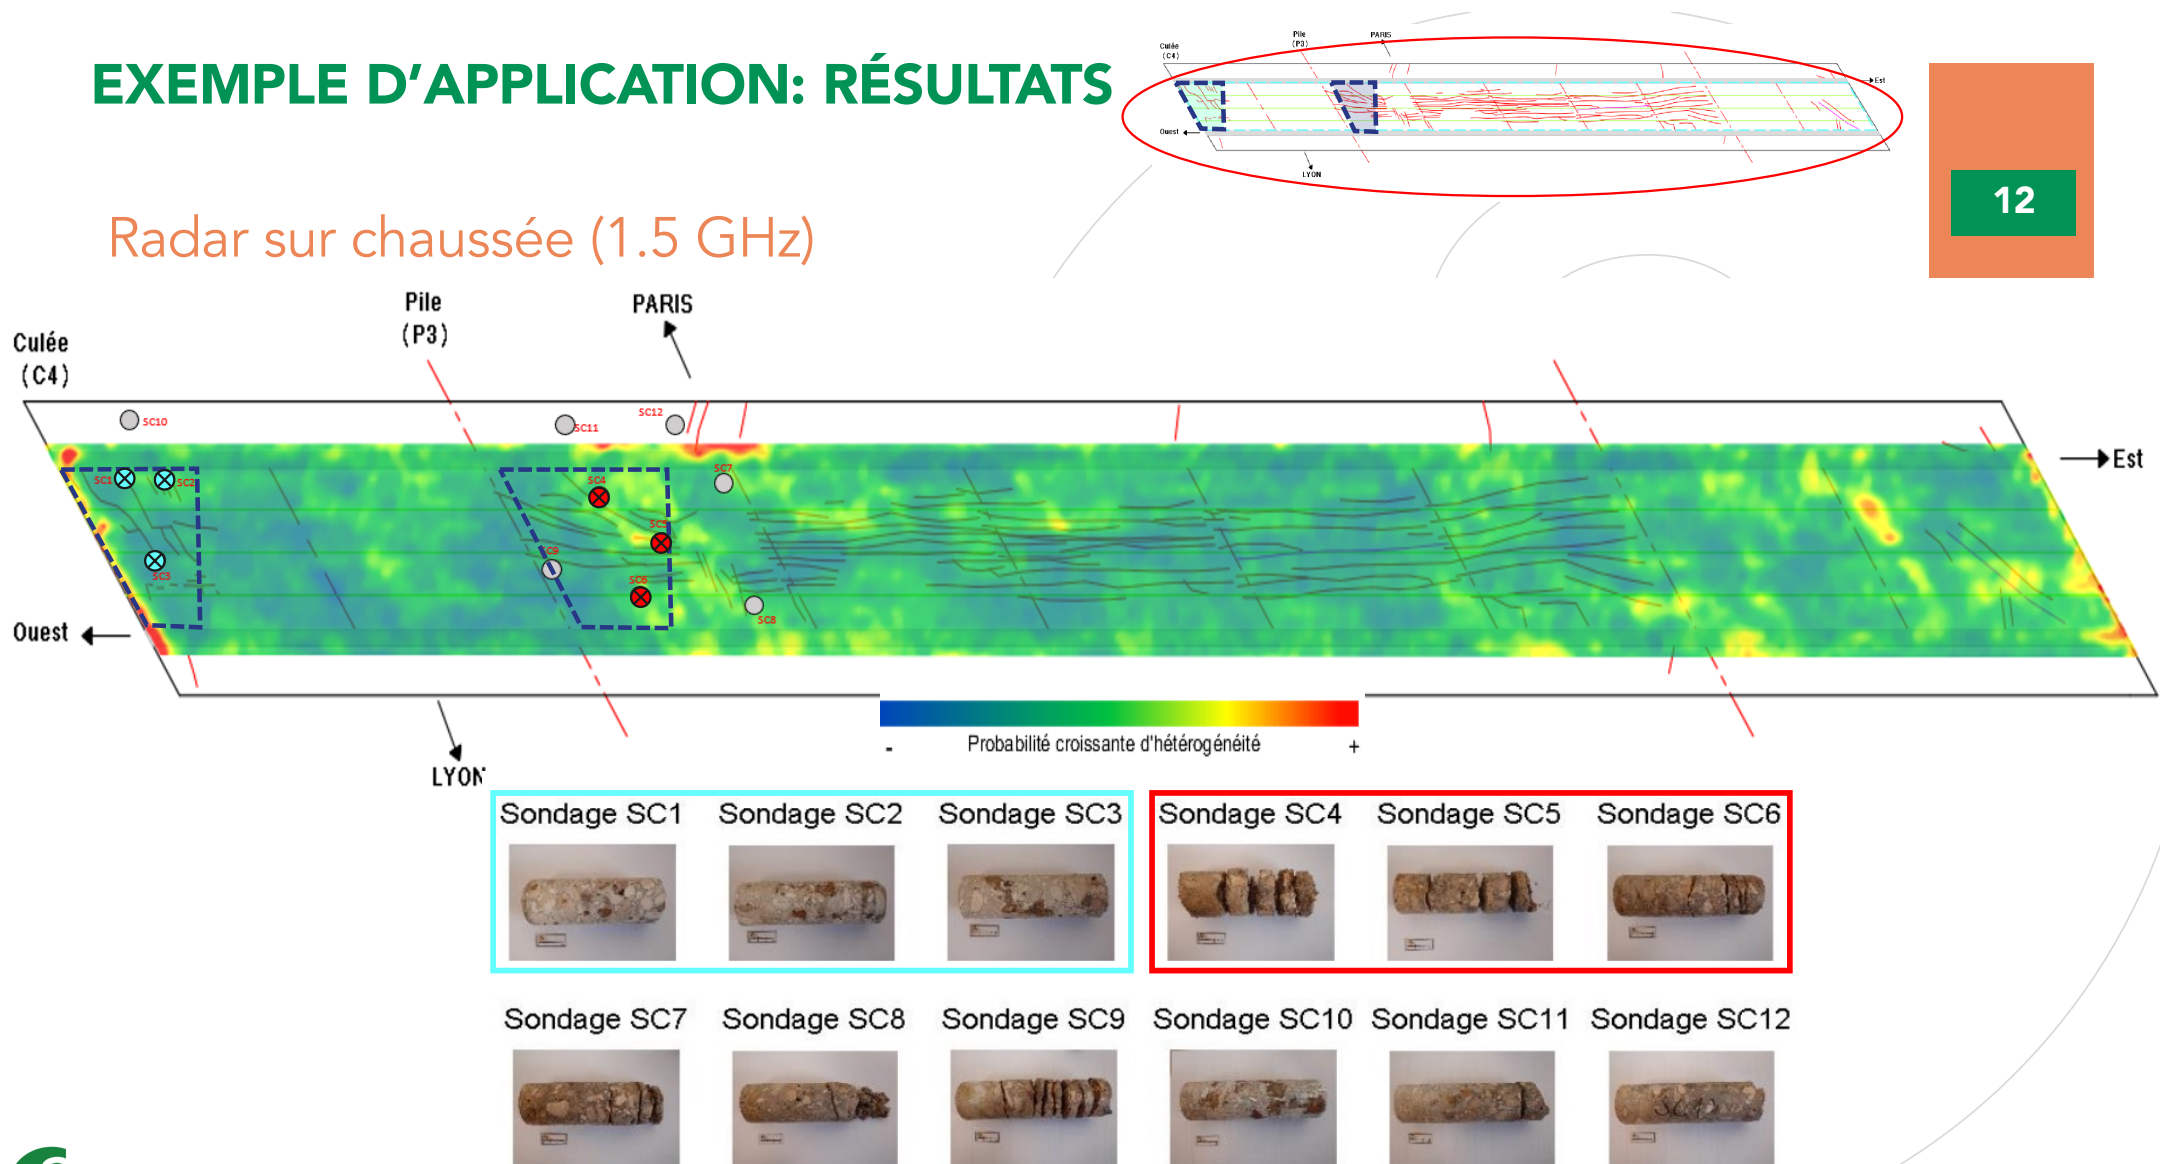
Radar sur chaussée (1.5 GHz)

- 1 - Radar HF : Auscultation sur chaussée → Cartographie d'hétérogénéités dans la dalle (sous l'asphalte)
 - 2 - US sur zones ciblées par radar
 - 3 - Carottages de contrôle + relevés visuels
